# Frie fiskeveger

Utbedring av vandringshinder for fisk

STATENS VEGVESENS RAPPORTER

Nr. 459

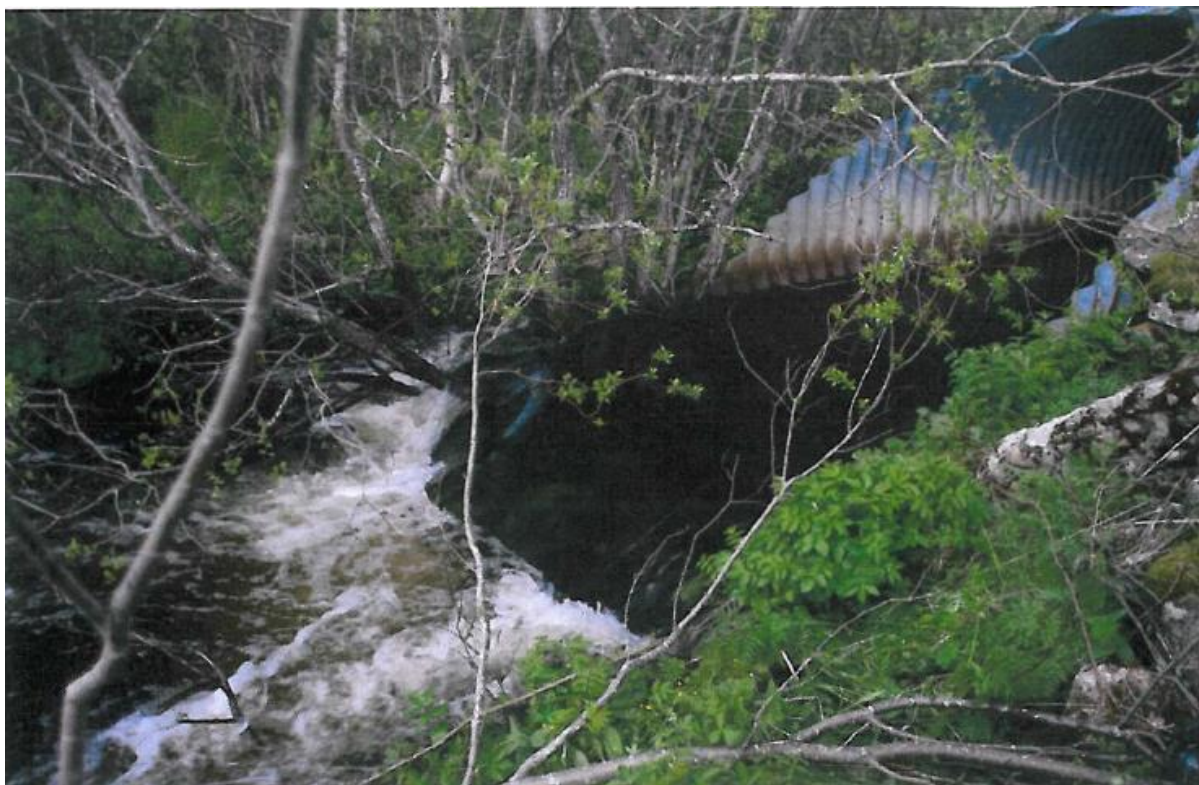
Fig. 62. Fall ved utløpet av svalbardrøret i Vågeelva (Foto: Kenneth Fox).

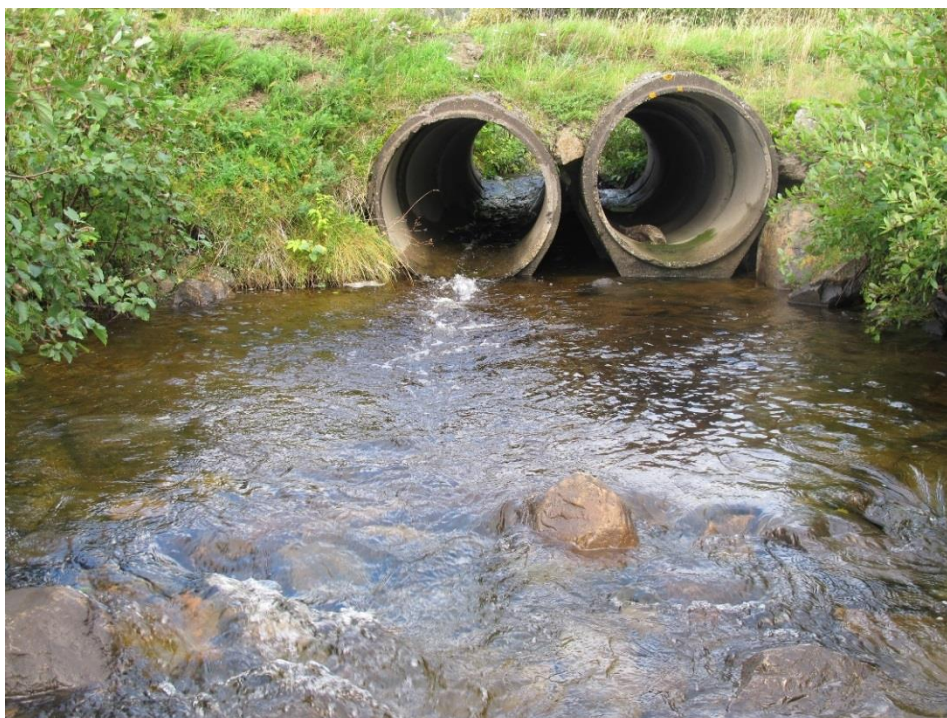
Fig. 69. To betongrør som ligger høyt i fyllingen og utgjør et betydelig vandringshinder for fisk. Vannstrømmen har erodert bort støttemasser under kulvertene (Foto: Øyvind Haugland).
