# Drammens Sportsfiskere Vannmiljøutvalget

Drammen, 6. oktober 2020

## **Utdrag fra tilsynsrapport.**

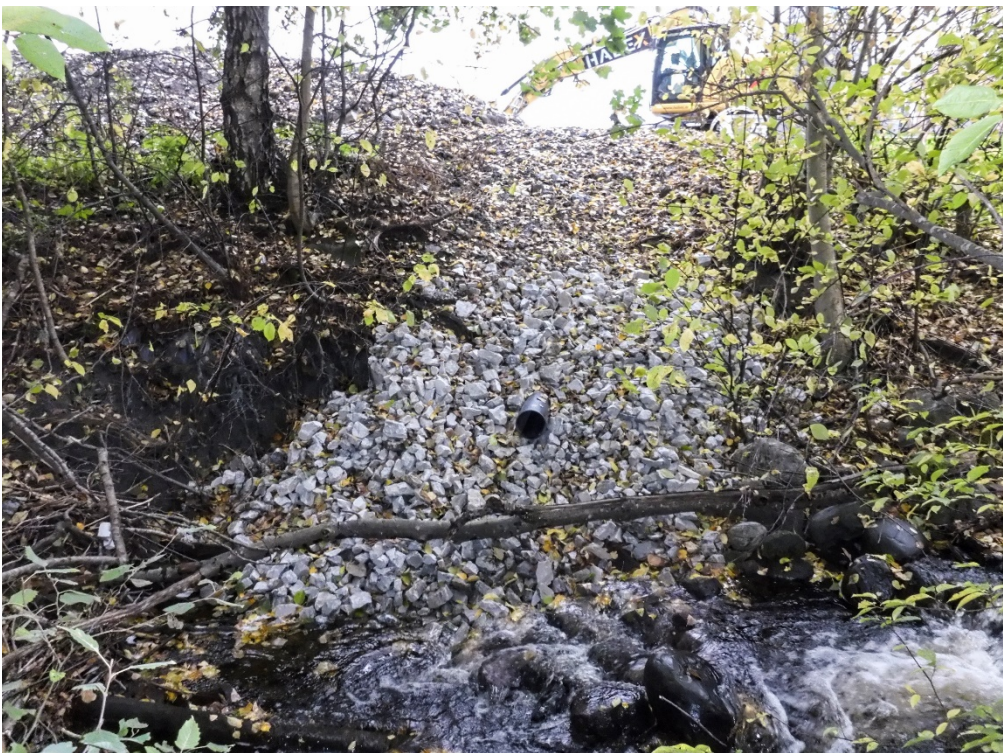
Foto 1 og 2 viser navn på byggefirma og grøft gravd fra byggeområde, gjennom bevart leirbredde, ned til kulp i bekken. Grøfta er fylt opp med grov kult hvorfra også et overløpsrør stikker ut. Om ikke denne kulten nå blir fjernet, vil flomvann grave seg inn i og ytterligere skade leirbarrieren der denne er brutt, og kulten vil spre seg med strømmen videre nedover i bekkeløpet. Vi mener all kulten enkelt kan fjernes så raskt som mulig. Den grøfta som da blir åpnet, bør midlertidig stenges ved kanten av bekken ved hjelp av stålspunt. Deretter fylles grøfta inn til spunten med fuktig (ikke bløt) leire, som deretter maskinpakkes så tett som mulig. Spunten kan trekkes opp neste vår. Er vi heldige, vil inngrepet være sporløst neste sommer.

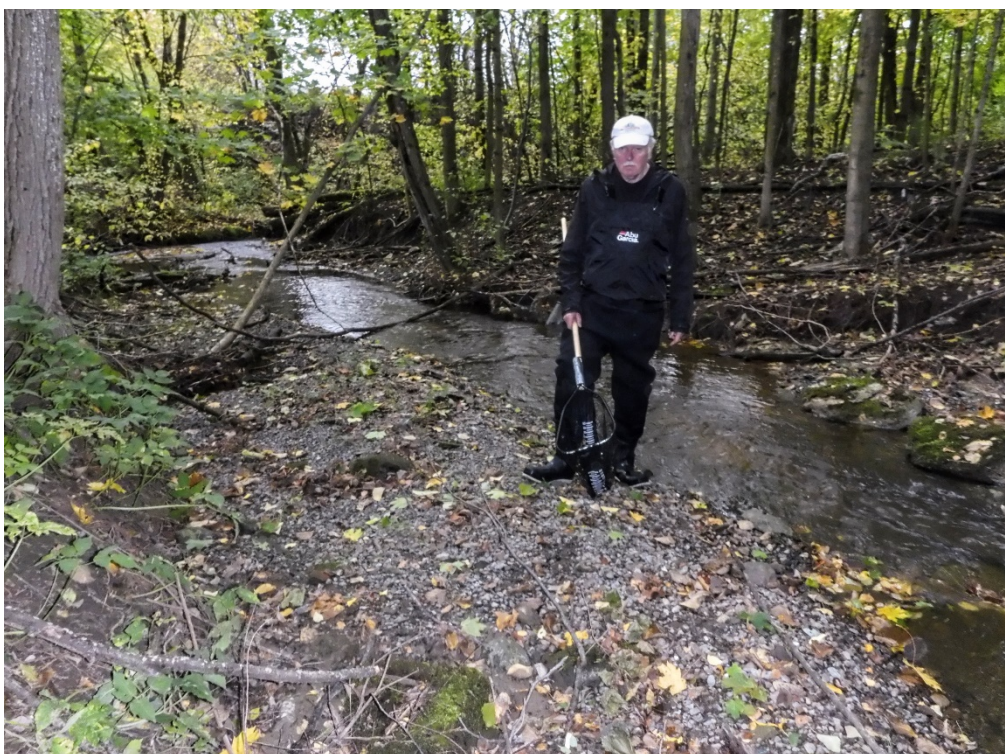
Foto 3

Foto 3. Ved forrige tilsyn ble det notert store hauger med grus på elvebredden ved samme byggeplass. Dette ble dengang rapportert muntlig til Drammen kommune. Nå har denne grusen fordelt seg over hele bekkeløpet, i form av store grusbanker som etter flom ligger renvasket rett

på leiregrunnen. Vi kan bidra til å fjerne denne løs-grusen med en betalt dugnad hvor vi også engasjerer elever på ungdomsskolen til praktisk innsats.
