# Drammens Sportsfiskere

## Høringssvar, Temaplan for naturmangfold, sak 23/05444

## Utdrag fra tilsynsrapport.

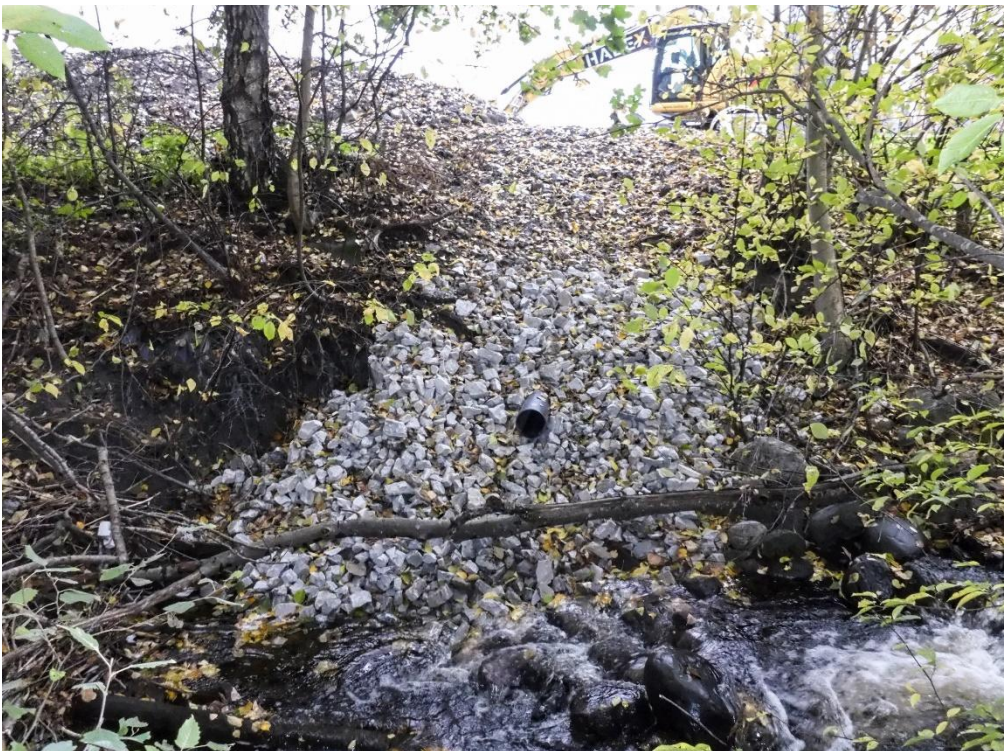
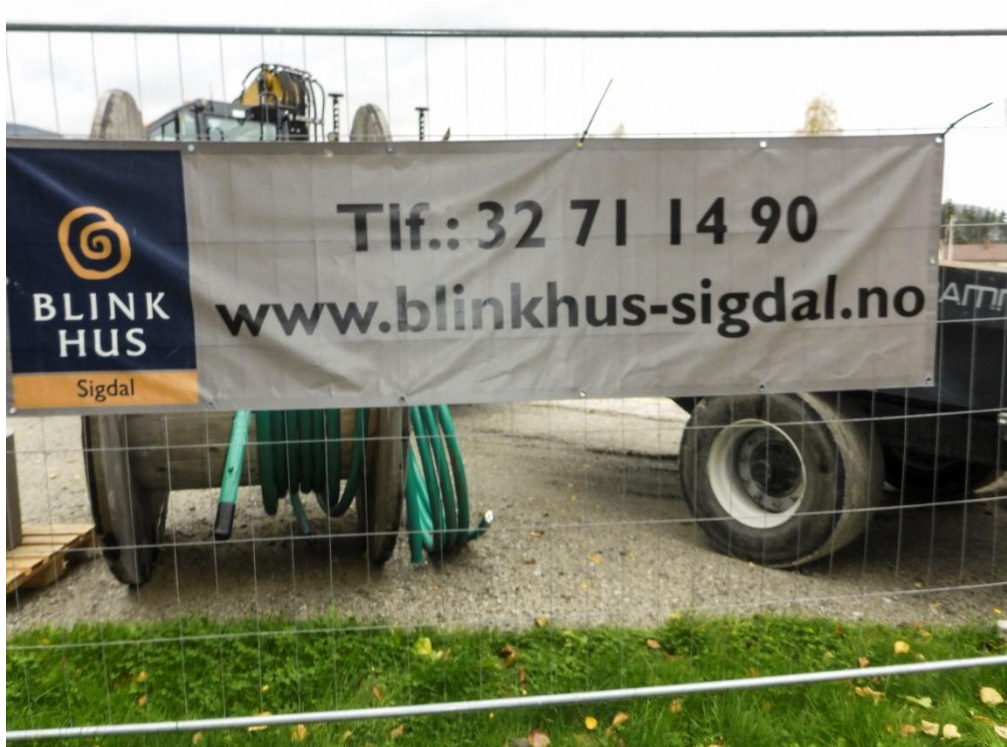
Foto 1 og 2 viser navn på byggefirma og grøft gravd fra byggeområde, gjennom bevart leirbredde, ned til kulp i bekken. Grøfta er fylt opp med grov kult hvorfra også et overløpsrør stikker ut. Om ikke denne kulten nå blir fjernet, vil neste flom grave seg inn i og ytterligere skade leirbarrieren der denne er brutt, og kulten vil spre seg med strømmen videre nedover i bekkeløpet. Vi mener all kulten enkelt kan fjernes så lenge vi unngår regnvær. Den grøfta som blir tømt for kult, bør midlertidig stenges ved utløpet til bekken, ved hjelp av stålsput. Deretter fylles grøfta mot spunten med fuktig (ikke bløt) leire, som deretter maskinpakkes så tett som mulig. Spunten kan trekkes opp neste vår. Er vi heldige, vil inngrepet være sporløst neste sommer.

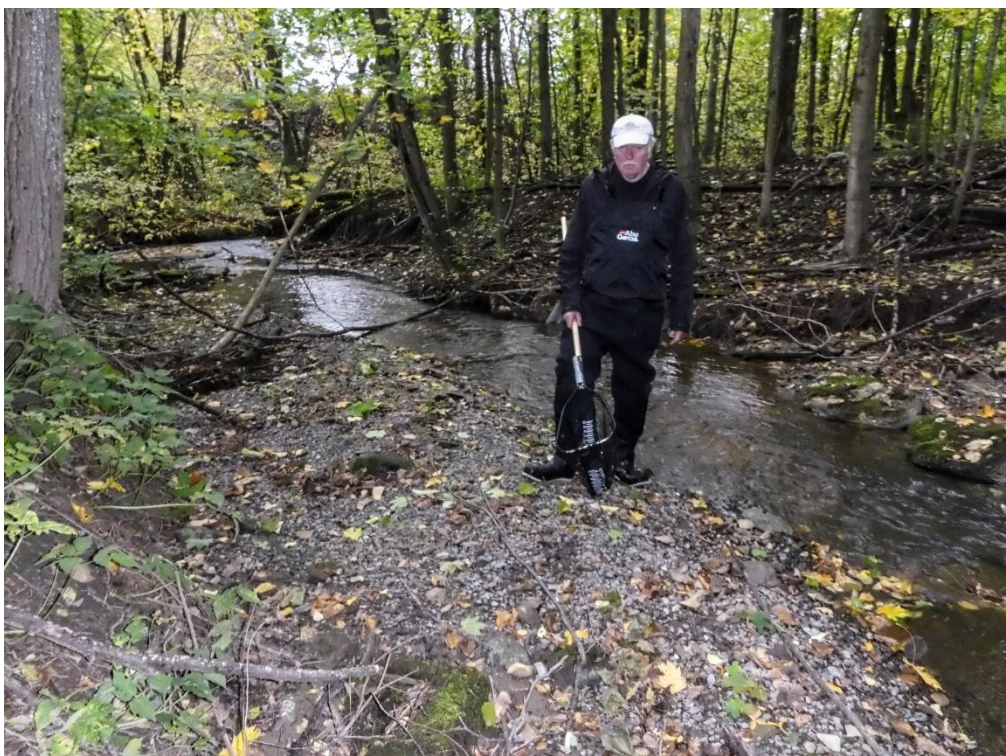
Foto 3

Foto 3. Ved forrige tilsyn ble det notert store hauger med grus på elvebredden ved samme byggeplass. Dette ble den gang rapportert muntlig til Drammen kommune. Nå har denne grusen fordelt seg over hele bekkeløpet, i form av store grusbanker som etter flom ligger renvasket rett på leiregrunnen. Vi kan bidra til å fjerne denne løs-grusen med en betalt dugnad hvor vi også engasjerer elever på ungdomsskolen til praktisk innsats.
