# Frie fiskeveger

Utbedring av vandringshinder for fisk

STATENS VEGVESENS RAPPORTER

Nr. 459

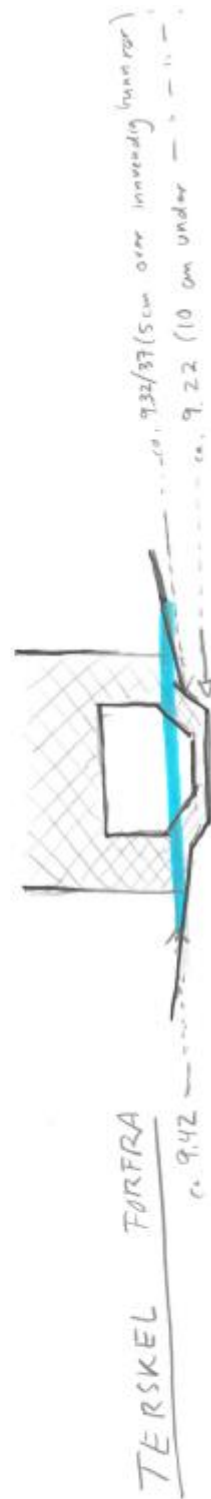
SNITT FRA SIDEN, KULP 01 (UTLØP) OG KULP 02 (NEDERSTE BETONGRING):

Fig. 38. Prinsippskisse for bygging av innhoppskulp nedenfor kulpetrapp i Sævelibekken (Skisse: Statens vegvesen Region sør).

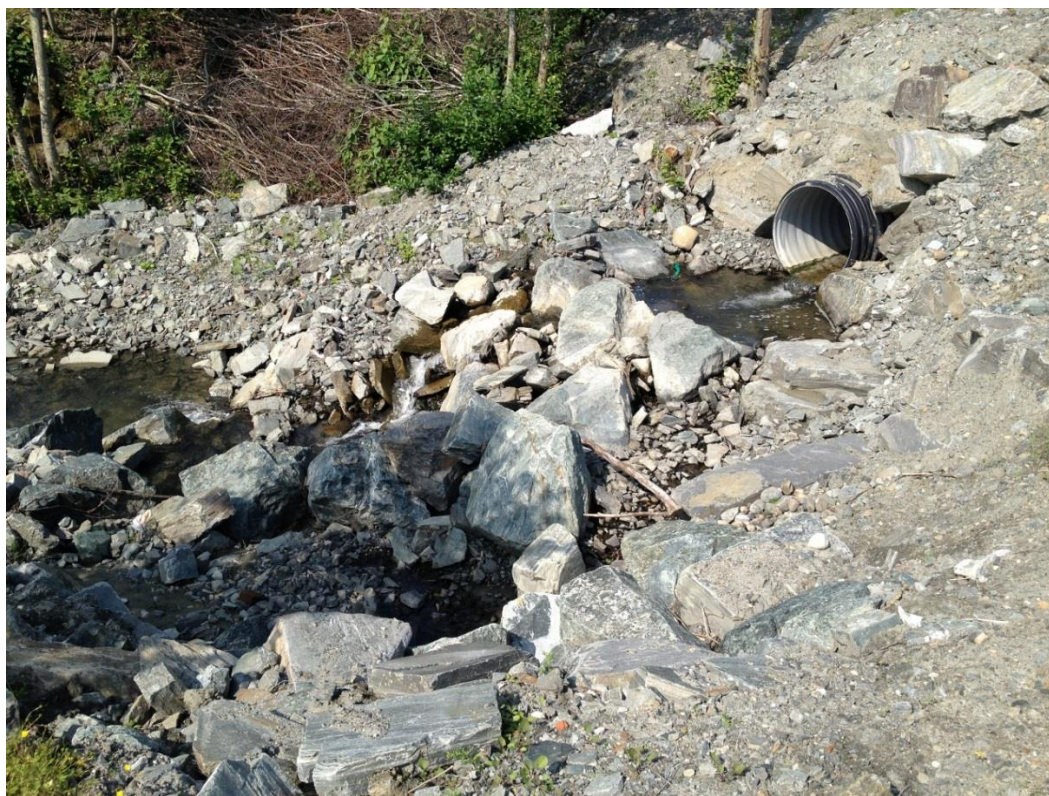
*Fig. 53. Terskel med fiskerenne nedstrøms kulvertutløpet i Follobekken (Foto: Anton Rikstad).*

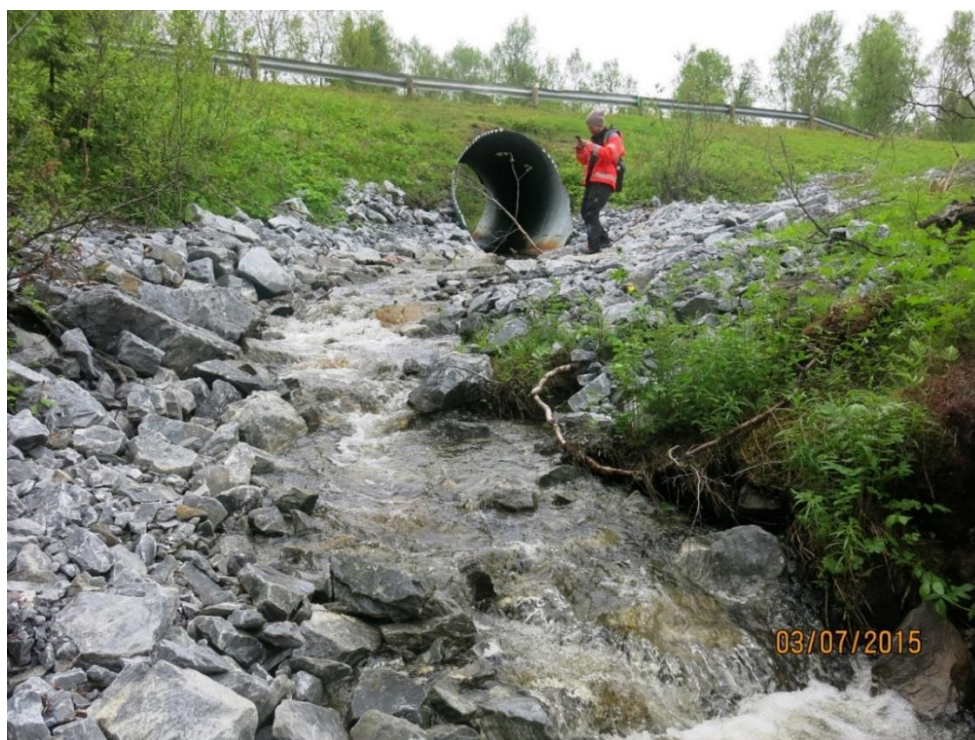
*Fig. 75. Gode vandringsforhold for fisk opp renna nedstrøms terskelen opp til terskelbassenget (Foto: Lars Aage Gade-Sørensen).*
